# Die Glocken der Kirche St. Petri & Pauli zu Auleben

## 1. Kurzinformation

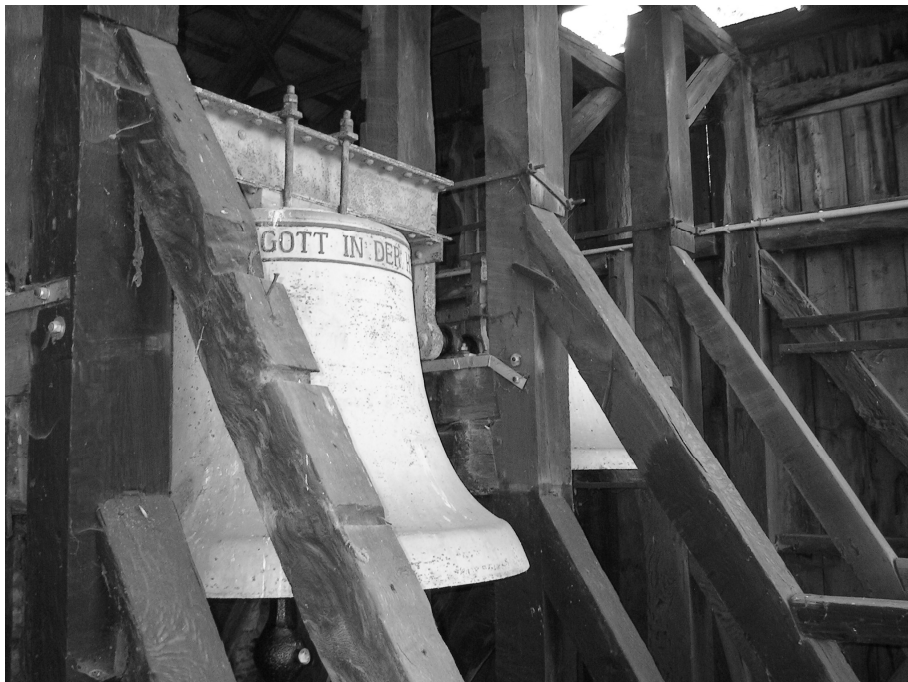
Abb. 3: Glockenstuhl

6. Die vier Ständerpaare sind in Schwingungsrichtung weder durch Streben, noch durch Andreaskreuze gegeneinander fixiert. Daher erscheint es sinnvoll, die auf Abb. 3 kurz oberhalb der Joche erkennbaren Spannbänder mittelfristig zu erneuern.
7. Die genieteten Joche sind in erstaunlich gutem Zustand, was bei Jochen dieses Alters selten ist. Der Rost ist nur oberflächlich, die Niete sitzen einwandfrei. Es ist empfehlenswert, die Joche mit einem neuen (wieder hellgrauen) Anstrich zu versehen.

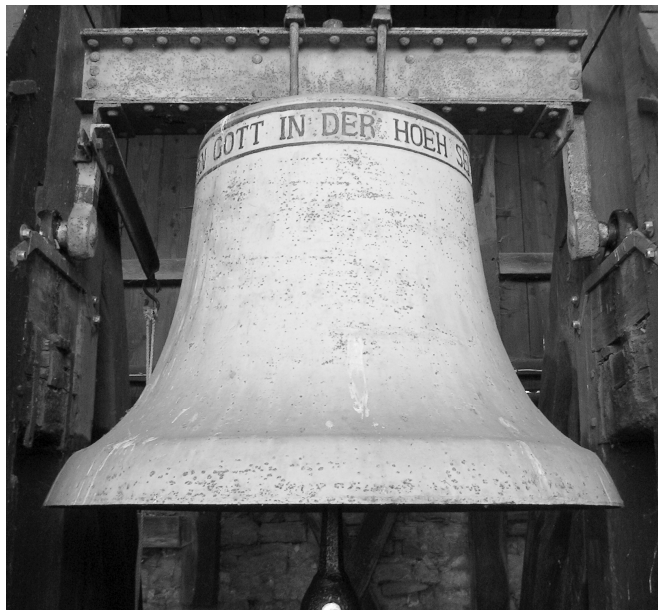
Abb. 4: Glocke 1

9. Das Spiel der drei Klöppel ist in Ordnung, der Klöppel der Glocke 1 ist schwergängig, die Lagerung ist zu fetten.
10. Der Schaft des Klöppels der Glocke 1 ist in sich verdreht, wodurch sich die Puffer nicht exakt in der Fluchtebene befinden. Dadurch liegen die Anschlagstellen auf dem Schlagring etwas seitlich versetzt neben den idealen Stoßpunkten. Dieser Umstand ist hinnehmbar und bedarf keiner Korrektur.

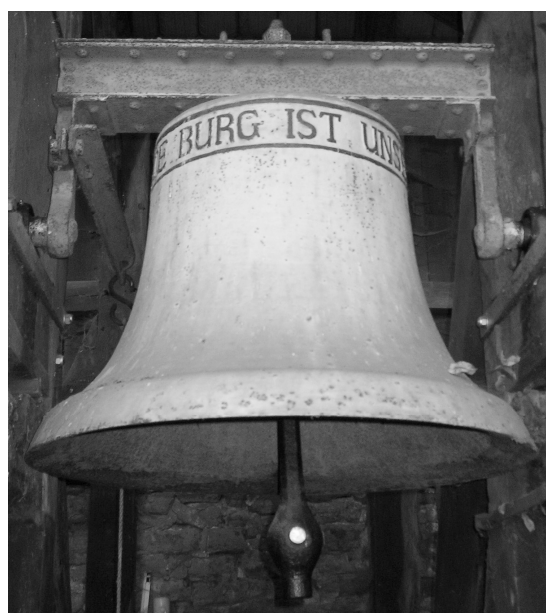
Abb. 6: Glocke 3

11. Wie auf Abb. 6 deutlich erkennbar ist, hängt der Klöppel der Glocke 3 nicht im Lot, sondern läuft schief. Die Ursache sollte gelegentlich ergründet und beseitigt werden.

12. Die Gegengewichtsklöppel sind schwingungstechnisch gut balanciert, jedoch ist das Gegengewicht des Klöppels der Glocke 3 ein wenig zu leicht. Eine Korrektur ist nicht erforderlich, sofern von Hand geläutet wird. Bei einer Elektrifizierung sollte das Gewicht jedoch angepasst werden.

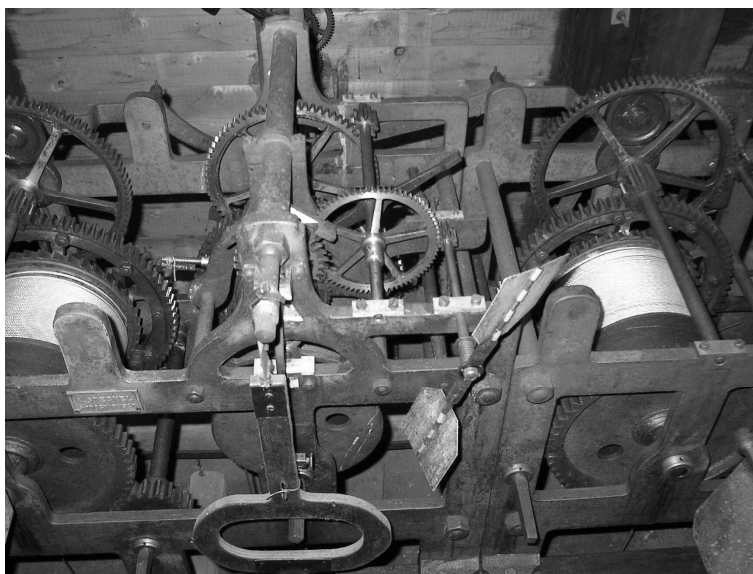
Abb. 8: Uhrwerk

1. Der Turm ist beleuchtet und bequem begehbar. Das Uhrwerk macht einen gepflegten Eindruck.
2. Das Dachgeschoss unter der Laterne ist durch Taubenkot etwas verunreinigt. Es wäre ratsam, die Öffnung zur Laterne mit einer Luke oder einem Drahtgitter zu verschließen.

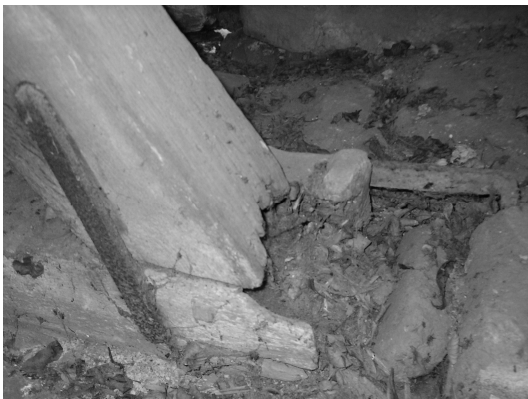
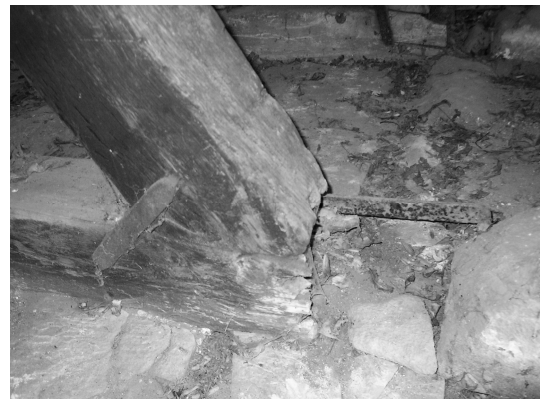
4. Das Geläut macht einen gewarteten Eindruck, Leder und Puffer der Klöppel sind in gutem Zustand.
5. Die 4 Schwellbalken des Stuhls verdienen eine besondere Betrachtung. Sie waren von Anfang an zu kurz: An der Nordseite fehlen rund 30 cm. Ein Schwellbalken ist verlängert worden, die anderen sind stirnseitig gegen Natursteine gesetzt. Zwei dieser Schwellbalken sind an den ohnehin zu kurzen Enden durch Schädlingsbefall weiter geschwächt. Die beiden zugehörigen Streben sind durch vermutlich nachträglich angebrachte Riegel gegen das Nordfachwerk des Glockenhauses abgestützt.

In Anbetracht dessen, dass der gesamte Stuhl überdimensioniert ist, doppelte Streben vorhanden sind und von Hand geläutet wird, sind kurzfristige Instandsetzungsmaßnahmen nicht erforderlich.
