# Die Glocken der Kirche St. Petri & Pauli zu Auleben

## 1. Kurzinformation

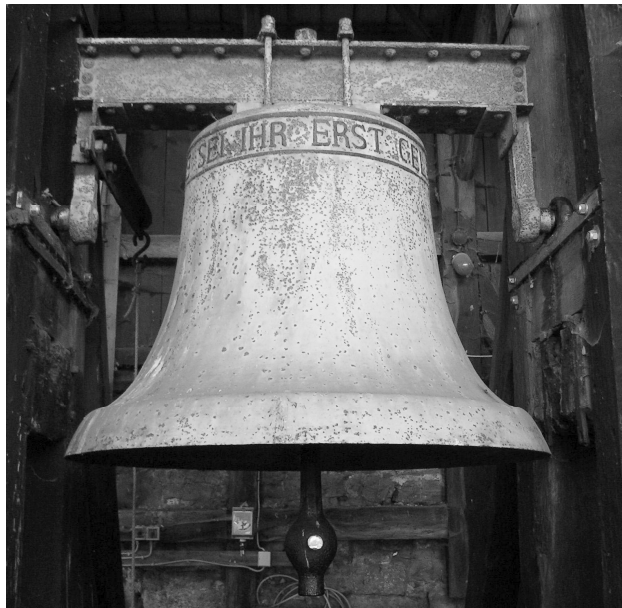
Abb. 5: Glocke 2

#### Inschriften Glocke 2:

##### Schulterinschrift:

vorn: FRIEDE SEI IHR ERST GELAEUTE!

hinten: 1918.

##### auf der Haube:

vorn: Gießerzeichen wie Glocke 1

hinten: B. 58/18

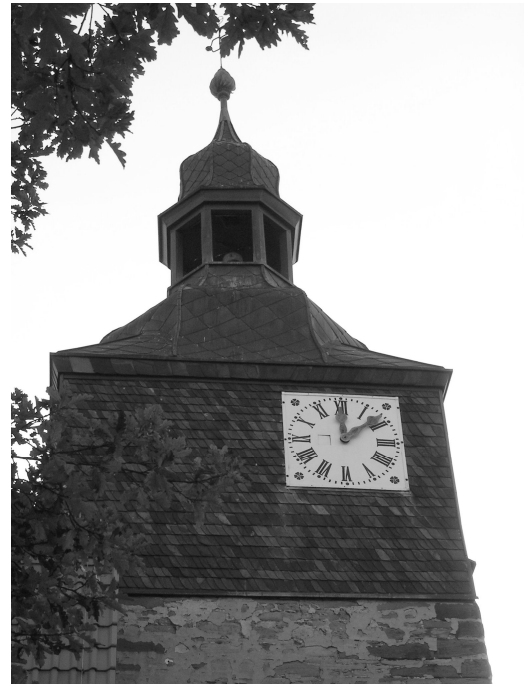
Abb. 7: Turm

Im Turm sind keine Reste älterer Glockenstühle erkennbar. In seinem obersten Vollgeschoss befindet sich eine mechanische Turmuhr, die von 3 Gewichten angetrieben wird. Das in Betrieb befindliche Uhrwerk trägt ein Firmenschild mit der Aufschrift **A. STECKEL Sangerhausen**, in das die Jahreszahl **1904** eingeritzt ist. Das weiße, quadratische Zifferblatt der Uhr befindet sich an der dem Ort zugewandten Nordseite des Turms und trägt schwarze römische Zahlen. Es werden nur die vollen Stunden geschlagen. Als Klangkörper dient dazu in Ermangelung einer Glocke die Stahlfelge eines Fahrzeugrades, die in der Laterne festgeschraubt ist. Sie hat die beiden Teiltöne  $f^1 +7$  und  $b^2 -3$ .
