Nordhausen-Jakobikirche (NDH)

Kirchenbeschreibung:

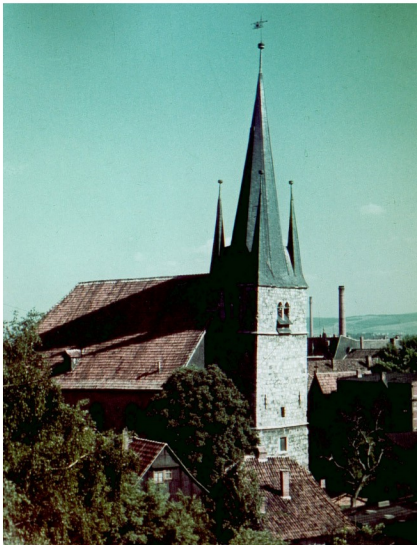
Kirchenansicht von Nordwesten, Foto von Herrn Kopyra aus Nordhausen

Außen: Einfache rechteckige Saalkirche, mit rundbogigen Fenstern und eingezogenem Westturm. Aus verputzten Bruchsteinen, Turm, Ecken, Fenster- und Türeinfassungen unverputzt. Turm hat an drei Seiten gekuppelte Spitzbogenfenster und ein oktogonales, gedrehtes, spitzes Turmdach mit vier Nebenhelmen.

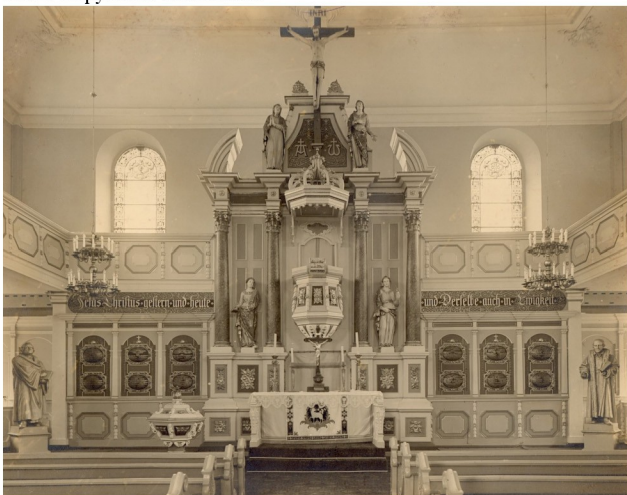
Innenansicht Richtung Chor, Foto vom Pfarramt der Frauenbergkirche

Innen: Flache Stuckdecke und vierseitige Empore.

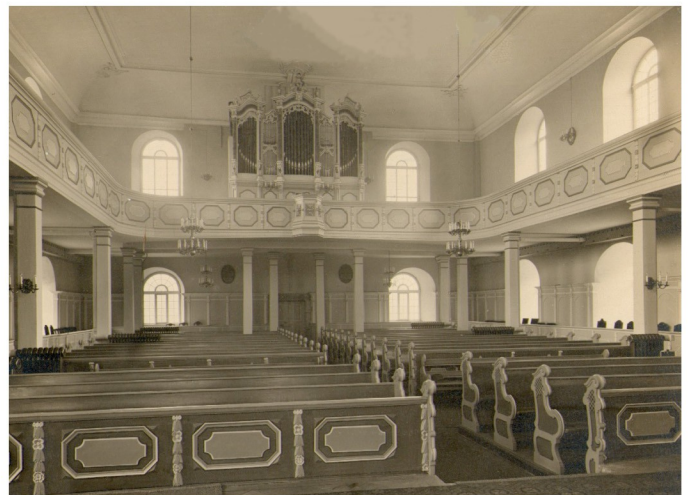
Innenansicht Richtung Kirchenschiff, Foto vom Pfarramt der Frauenbergkirche

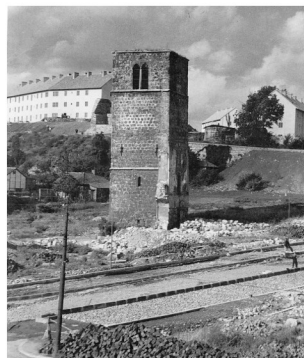
Der von 1945-68 noch vorh. Turm aus "NDH.. Trümmer.. 1996"

Kirche im April 1945 durch Bomben zerstört. Turm blieb ohne Dach stehen und wurde erst 1968 gesprengt. Auf ein Teil des ehem. Kirchenstandortes wurde 2000 das Seniorenheim St. Jakob gebaut. An der Nordseite freigelegte Kirchenreste.

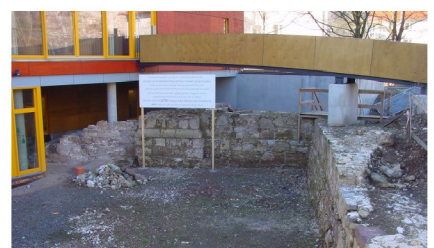
Ausgegrabenen Reste der Jakobikirche
